第9章 記述式問題の対策

9.1 記述式問題の出題傾向

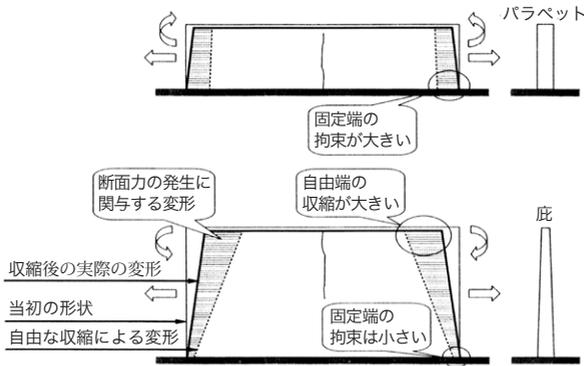
図 9.1 部材に作用する断面力とひび割れ

変形が拘束された部材には、自由に変形した状態から、実際の変形状態まで戻す断面力が作用している（図9.1）。このため、パラペットには固定端から、庇には自由端からひび割れが発生することになる。

- ① パラペットは屋根に打ち継がれており、ひび割れは固定端（下端）から発生しているように見える。
- ② 庇（張出し140 cm）の収縮は梁に拘束される。しかし、パラペット（高さ75 cm）より拘束の度合いは小さい。また、ひび割れは固定端ではなく、自由端から発生している（これがみそだ⇒ヒントは数値と図にあった）。

- ① パラペットの主たる収縮原因は、長期的な温度変化の影響である。
- ② 庇の主たる収縮原因はコンクリートの乾燥収縮である。

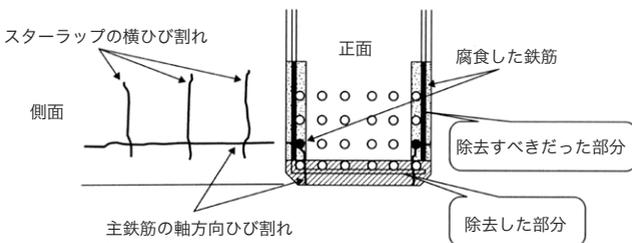
図 9.2 再変状時のひび割れ

まず、再変状の内容を確認しよう。ウェブ下面と両側面には軸方向ひび割れが発生している。これは主鉄筋の腐食によるものである。ウェブ下面のひび割れが隅角部付近に発生していることに着目しよう（これがみそだ⇒ヒントは図にあった）。ウェブ側面には下端付近から横方向ひび割れが発生しており、スターラップも腐食していることがわかる。しかし、下面には横ひび割れが発生していない。ここに矛盾がある。

次に補修前の塩分量の分布をみてみよう。深さ 90 mm の位置まで腐食発生限界量を超えており、下部のコンクリートを除去した処置は正しい。しかし、側部のコンクリート（図 9.2 参照）は除去しなくてもよかったのであろうか？再度、矛盾がある。本来このコンクリートは除去しなければならず、除去していれば再変状しなかったと推定されるのである。

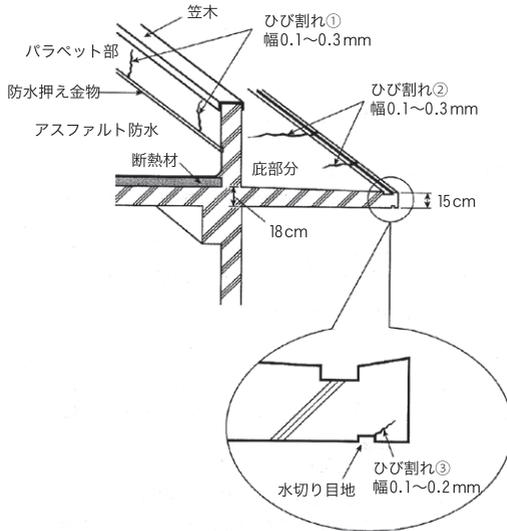
図-1

竣工後 2 年を経過した鉄筋コンクリート造地上 6 階建ての集合住宅のパラペットおよび庇（ひさし）に、図および写真に示すひび割れ①、②、③が発生している（ひび割れ発生時期は不明）。これらのひび割れに関して、以下の問 1、問 2 に 1 000 字以内で答えよ。ただし、構造物に関する情報は以下のとおりである。

- 1) 構造物は海岸から約 300 m の位置にある。
- 2) パラペット : 高さ 75 cm, 壁厚 18 cm, 鉄筋 D10 @ 200 mm ダブル配筋
外装 リシン吹付け
 笠木 アルミ製品
- 3) 庇 : 張出し長さ 140 cm, スラブ厚 15 ~ 18 cm (勾配あり), 鉄筋 D13 @ 200 mm
 仕上げ 防水モルタル塗り
- 4) 屋根 : アスファルト防水 (砂付ルーフィング) (写真-1 参照)
- 5) 使用コンクリート : 普通-24-18-20-N(呼び強度 24, スランプ 18 cm)
- 6) 打込み方法 : コンクリートポンプ打ち, 屋上スラブおよび庇は一体打込み, 数日後にパラペット部分のコンクリート打込み
- 7) ひび割れ : パラペット部分
 ひび割れ① (図-1, 写真-2 参照)
 鉛直方向, ひび割れ間隔 2 ~ 3 m, ひび割れ幅 0.1 ~ 0.3 mm
 側面にエフロレッセンスが認められる
 庇部分
 ひび割れ② (図-1, 写真-3 参照) 庇長手方向に対して直交方向, ひび割れ間隔 2 ~ 3 m, ひび割れ幅 0.1 ~ 0.3 mm, 下面にはエフロレッセンスが認められる

ひび割れ③ (図-1 参照) 庇鼻先部分, ひび割れ幅 0.1 ~ 0.2 mm

3種類のひび割れのうち、庇鼻先のひび割れは水切りに集まった塩分が濃縮したもの、すなわち外的塩害の可能性を指摘すべきことは早々に気がつく。まぎらわしいのは、パラペットと庇のひび割れである。

どちらも幅0.1～0.3 mmのひび割れが同じ間隔で発生している。これらが収縮ひび割れであることは想像に難くない。しかし、以下の点が異なっている。

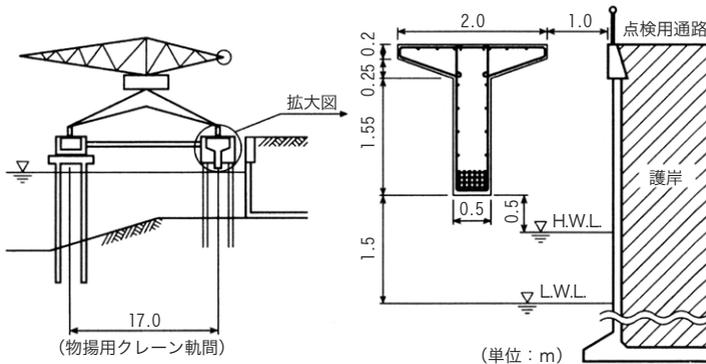
対象構造物は港湾の荷役栈橋に用いられている鉄筋コンクリート製 T 型桁である。当該桁は図-1 に示すように物揚げ用クレーンのレールを支持している。供用後 25 年を経て主鉄筋に沿ったひび割れやかぶりのはく離・はく落などの変状が認められた。補修方法として変状をきたしたコンクリート部分を鉄筋の裏側まではつり落とし、鉄筋のさびを落とすとともにポリマーセメントモルタルによる断面修復を行い、さらにウェブ全面をエポキシ樹脂

図-1 荷役栈橋の概要ならびに対象桁の断面図

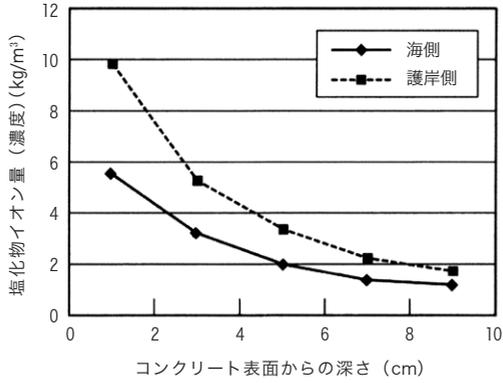
供用25年における桁側面の塩化物イオン量(濃度)分布(図-2参照)
 設計基準強度: 21 N/mm^2 , 水セメント比: 60%, スランプ: 8 cm

図-2 供用 25 年での桁側面の塩化物イオン量 (濃度) 分布

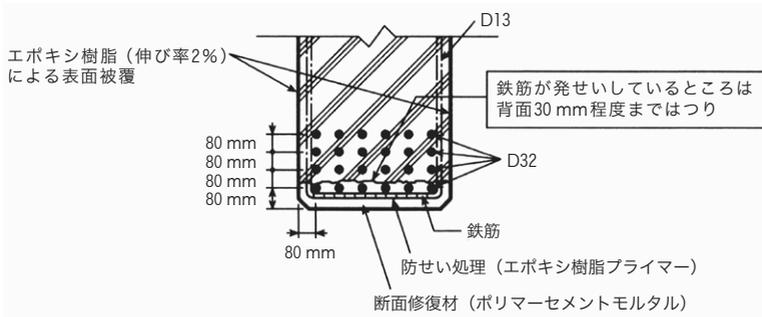
① 断面修復箇所の補修手順

- a. 最下段の主筋背面までコンクリートはつり
- b. 鉄筋のさび落としならびにエポキシ樹脂プライマーによる防せい処理
- c. ポリマーセメントモルタルによる断面修復(型枠内に注入)

② 表面被覆箇所の補修手順(断面修復箇所を含むウェブ部分)

- a. グラインダーによる下地処理
- b. 下塗り: エポキシ樹脂(ゴムへらによるパテ塗り)
- c. 上塗り: エポキシ樹脂(ローラ刷毛による表面塗装)

図-3 ウェブ下部補修状況図

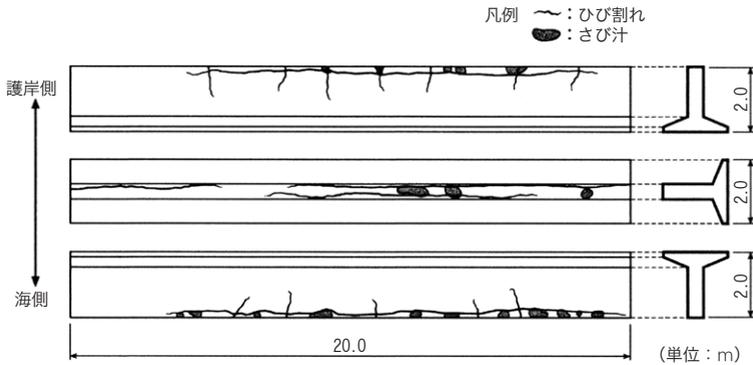
により表面被覆した(図-3参照)。補修後5年経った時点で、再びひび割れ、さび汁の発生などの変状が発生した(図-4、写真-1参照)。この構造物の維持管理に関する以下の問1、問2に1000字以内で答えよ。ただし、構造物に関する情報は以下のとおりである。

図-4 補修後の再変状状況図
